Montageanleitung

Assembly instructions

- Ⓓ Heizkörperdimensionen
- ⒼⒷ Radiator dimensions
- ⒻⒼ Dimensions du radiateur
- ⒼⒶ Radiatorafmetingen

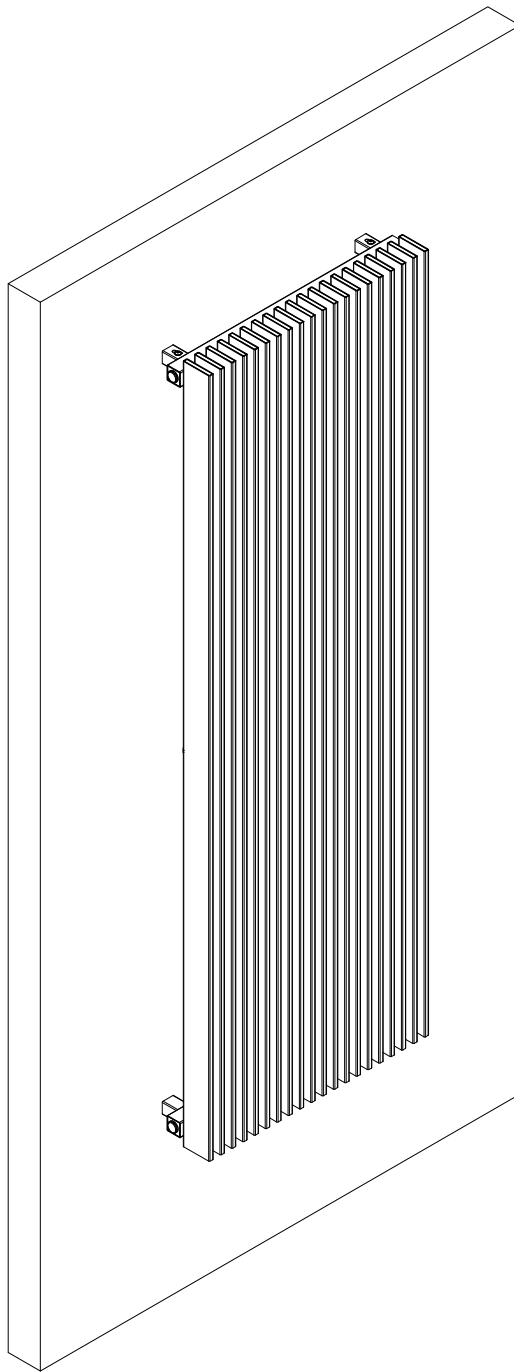
- Ⓓ Produktübersicht
- ⒼⒸ product overview
- Ⓕ aperçu produit
- ⒸⒶ productoverzicht

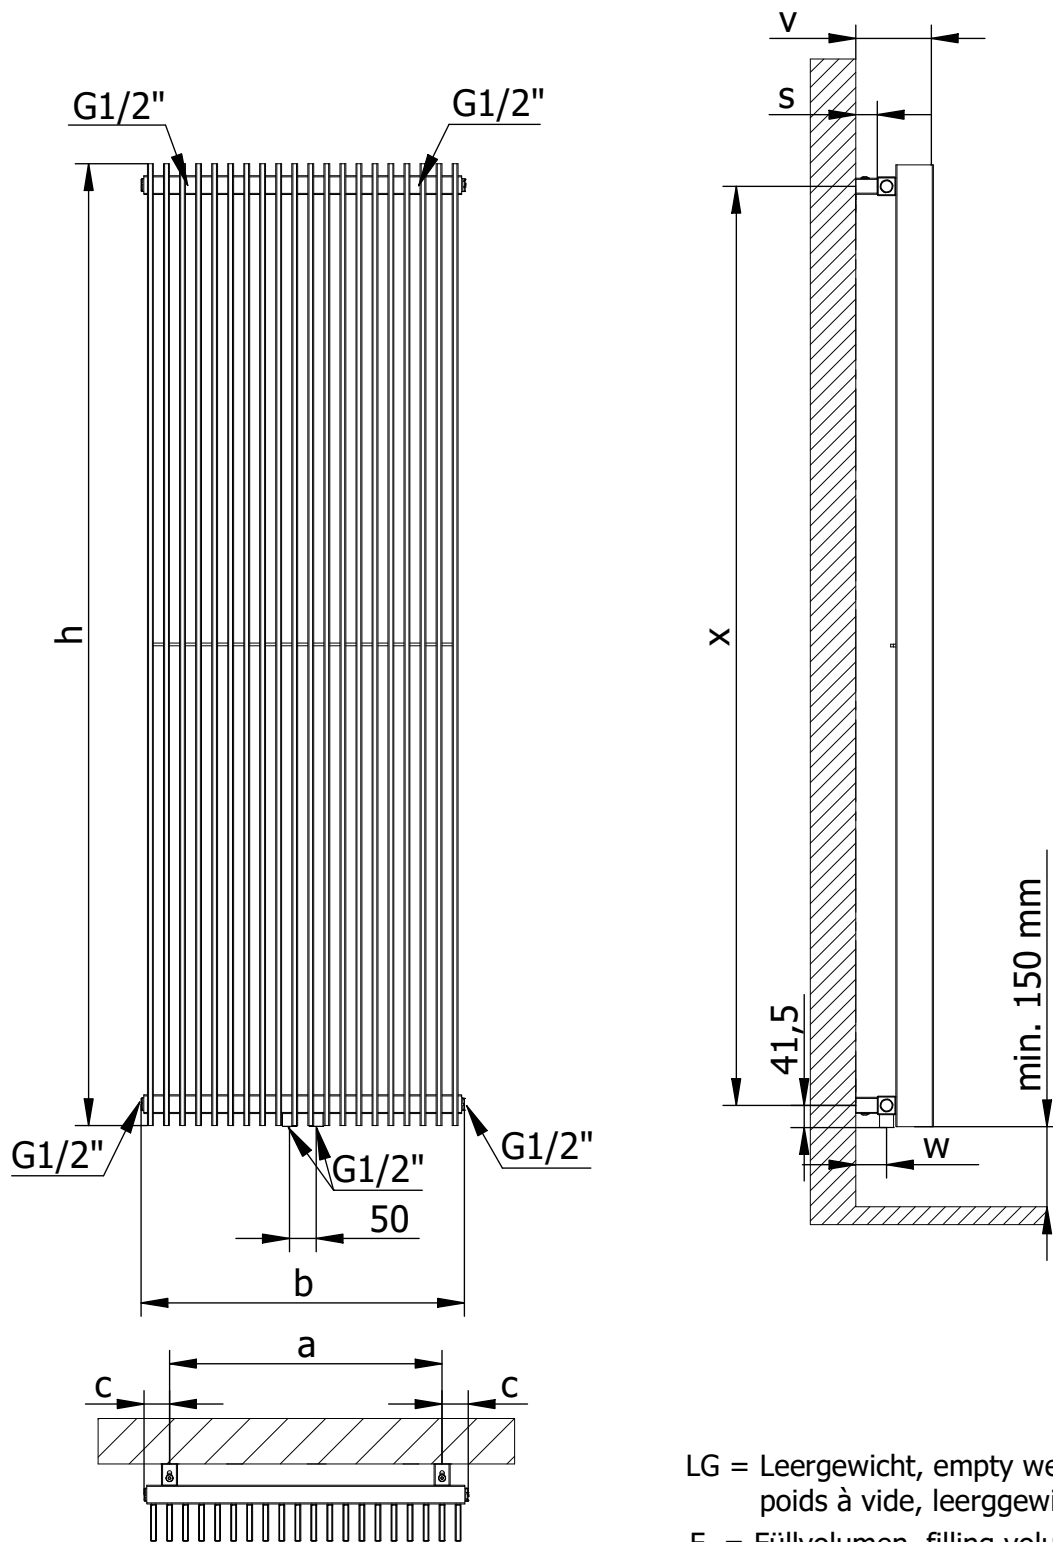
LG = Leergewicht, empty weight, poids à vide, leergewicht,
 F = Füllvolumen, filling volume, volume de remplissage, vulhoeveelheid,

h	b	a	c	x	w	s	v	LG (kg)	F (L)	Watt
1800	305	210	48	1720	58-68	40-50	145-155	27,5	7,9	1018
1800	425	330	48	1720	58-68	40-50	145-155	44,5	12,9	1328
1800	605	510	48	1720	58-68	40-50	145-155	58,0	16,9	1758

Alle Maßangaben unterliegen einer Toleranz von $\pm 2\text{mm}$
