- Montageanleitung
- Assembly instructions
- Notice de montage
- Montagehandleiding
- Návod na montáž
- Instrucțiune de montaj
- Navodila za namestitev
- Installationstruktioener

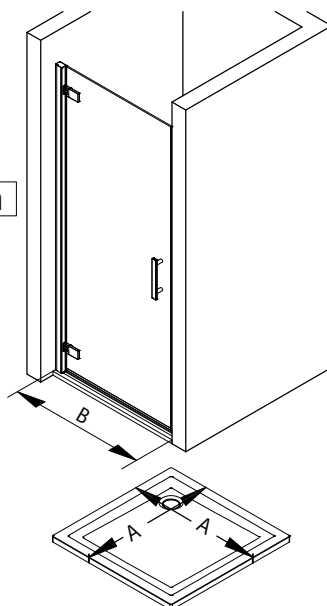
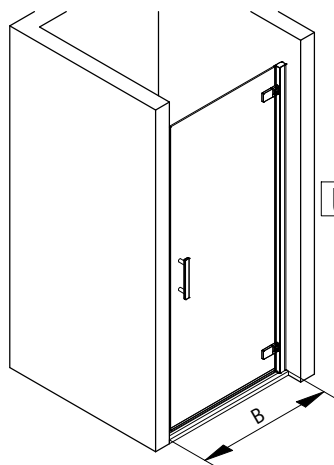
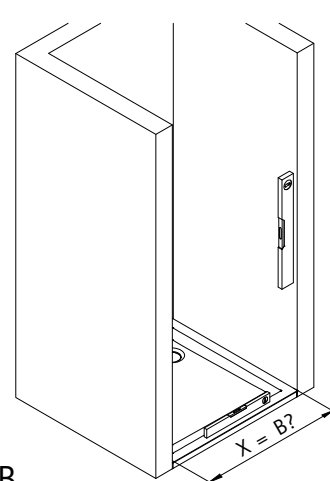
a

| 800 mm | 780 - 800 mm |
| 900 mm | 880 - 900 mm |
| 1000 mm | 980 - 1000 mm |
